RELATÓRIO DA VISITA TÉCNICA NO VIADUTO DO DISTRITO DE PASSAGEM DE MARIANA, ATENDENDO AO REQUERIMENTO N.º 63/2023, DE AUTORIA DOS VEREADORES FERNANDO SAMPAIO, JOSÉ SALES E RONALDO BENTO

Data: 25/04/2023

Endereço: Viaduto da Rodovia dos Inconfidentes MG-129 sobre o Ribeirão do Carmo, em Passagem de Mariana.

Objetivo: Tratar sobre o escoamento de água sobre o viaduto situado no distrito de Passagem de Mariana.

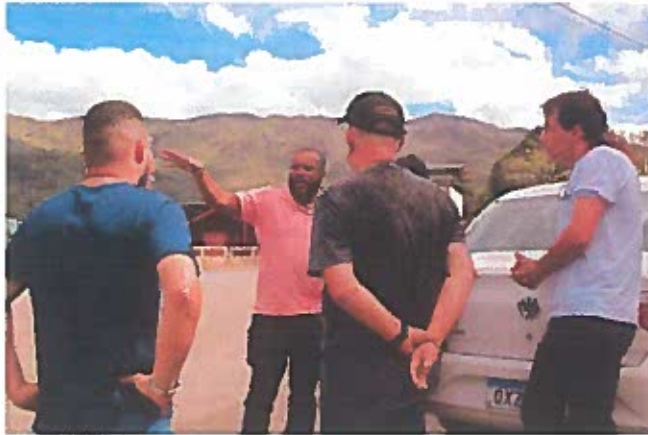
1)

A visita realizada no viaduto de Passagem de Mariana teve como objetivo informar aos representantes da DER/MG que em período de chuvas o viaduto alaga e provoca acidentes. O vereador Ronaldo Bento, que esteve presente na visita, falou também sobre a tubulação do local que está obstruída. O representante da DER/MG Floriano José Ribeiro pediu um prazo de 15 dias para retornar ao local com um engenheiro para verificar a situação da tubulação.
